FICHA TECNICA DE PRODUCTO

JAULA SEGUNDA PARA CERDAS EN GESTACION MODELO STANDAR

➤ Código: CG805GF

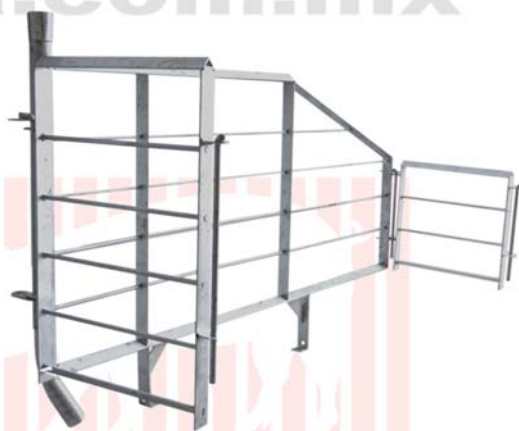
Jaula segunda para cerdas en gestación modelo estándar, equipada con: una división lateral con tubo guía, juego de puertas y tres soleras superiores. Fabricada en solera de 3/16" x 2", ángulo de 1/8" x 1 ½" y redondo de 3/8" y ½". Totalmente galvanizada por inmersión. Las medidas de la jaula son: ancho de 64 cm., altura de 110 cm. y largo de 217 cm. Con pata trasera a 70 cm. de la puerta. No se incluye sistema de alimentación.

- Bajo perfil trasero para facilitar la inseminación artificial.
- Puerta delantera y trasera con bisagras tipo bastón para apertura a ambos lados.
- Tubo guía de alimentación de 2" cedula 30. con adaptador incluido.
- La jaula es adaptable a cualquier sistema de alimentación automática.
- Patas traseras a 70 cm. antes de la puerta trasera para instalaciones que cuenten con canaleta de desagüe posterior.
- Corte y doblé sin aristas.
- El sistema de agua se vende por separado cuando el diseño lo requiera.

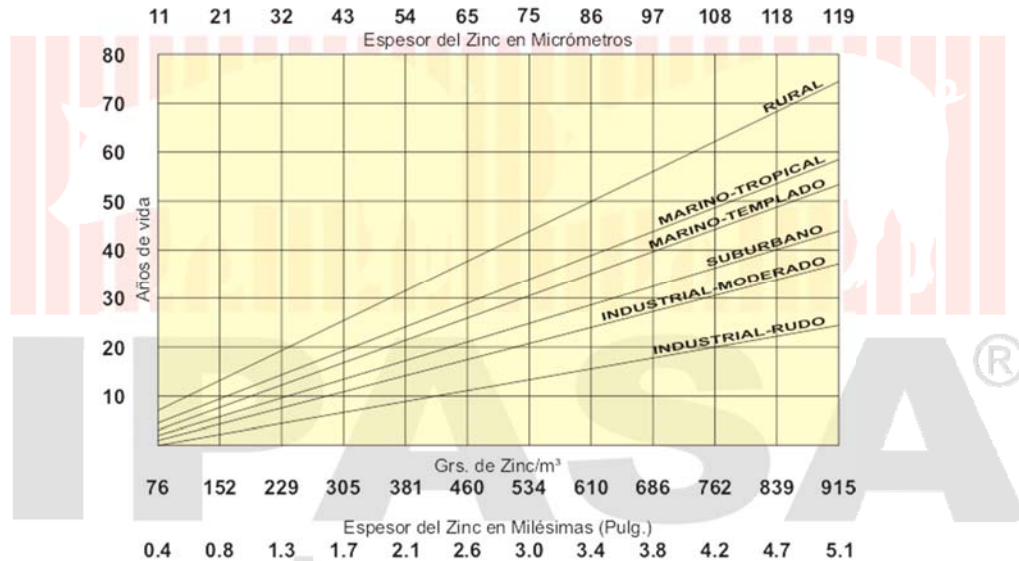
La eficacia de estos recubrimientos van en relación directa con un espesor (norma ASTM - A123) que se expresa según la gráfica.

- El espesor se expresa normalmente en gramos de zinc por metro cuadrado de superficie base. Un recubrimiento de 610 gr/m² equivale a un espesor de 86 micras.

Al galvanizar, la duración de la protección depende en gran medida, del espesor del recubrimiento, de la limpieza del metal base y del medio ambiente.
